## Ergebnisse einer thermographischen Messung

## Thermographische Untersuchung

# THERMOGRAPHISCHE UNTERSUCHUNG

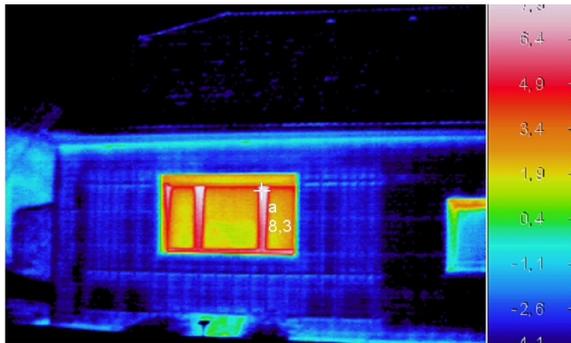
Diese Aufnahme zeigt ein Gebäude, das mit Aluminiumfenstern ausgestattet ist. Deutlich sind die Wärmeverluste über die Fensterrahmen ersichtlich.

Im rechten Teil des Bildes sind Wärmeverluste über einen Rollladenkasten erkennbar.

In den Bildern der Wärmebildkamera stehen die Blautöne für kühle Bereiche und die Rottöne für warme Bereiche.

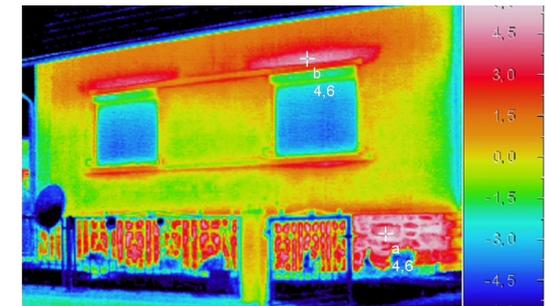
An diesem Bild kann man gut erkennen, dass am Fenstersturz eine ausgeprägte Wärmebrücke besteht, flächenmäßig geht über die Wände und über das Steinfundament viel Wärme verloren.
